IL TEATRO STORICO
DI VILLA GALLIERA
A GENOVA
VOLTRI

IL RESTAURO
DELLE DECORAZIONI
SETTECENTESCHE

IL RESTAURO DELLE DECORAZIONI

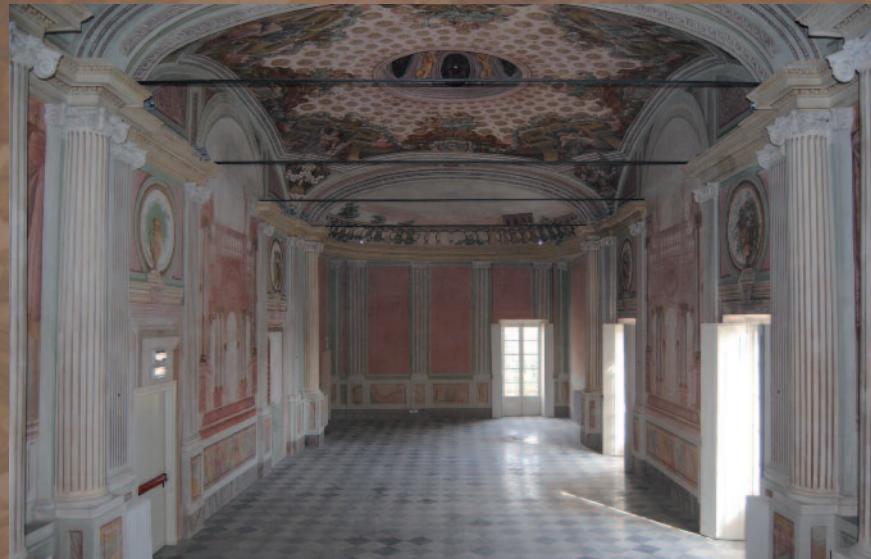
IL TEATRO RIPRESO NEL SUO INSIEME DAL PALCOSCENICO. LA SALA RETTANGOLARE MISURA CIRCA 18 METRI PER 7 E HA UN' ALTEZZA MASSIMA DI 11 METRI. IL LANTERNINO CENTRALE CON ROSONI IN LEGNO TRAFORATO, PROBABILMENTE PROGETTATO DALL'ARCH. TAGLIAFICO, GARANTIVA AGLI SPETTATORI UNA MIGLIORE ACUSTICA.

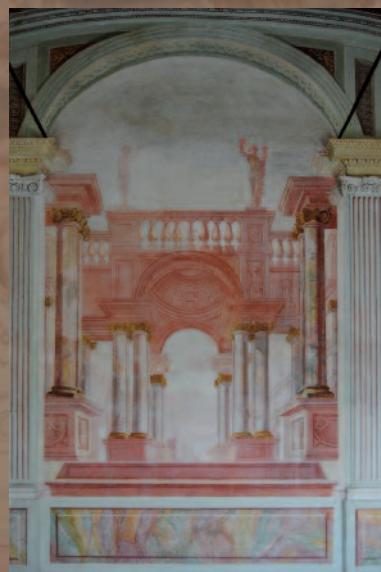
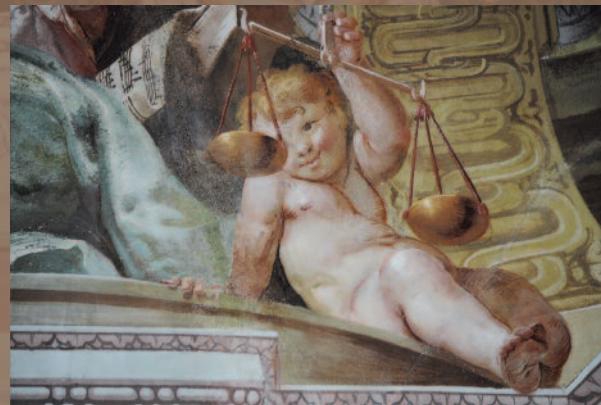
PARTICOLARI DELLA DECORAZIONE DELLA VOLTA CENTRALE. L'ALLEGORIA DELLA MUSICA È RAFFIGURATA SEDUTA CON LO SGUARDO RIVOLTO A UNO SPARTITO MUSICALE MENTRE AL SUO FIANCO DUE PUTTI MOSTRANO LA BILANCIA E IL MARTELLO DI FERRO, COSÌ COME INDICA CESARE RIPA NEL LIBRO ICONOLOGIA.

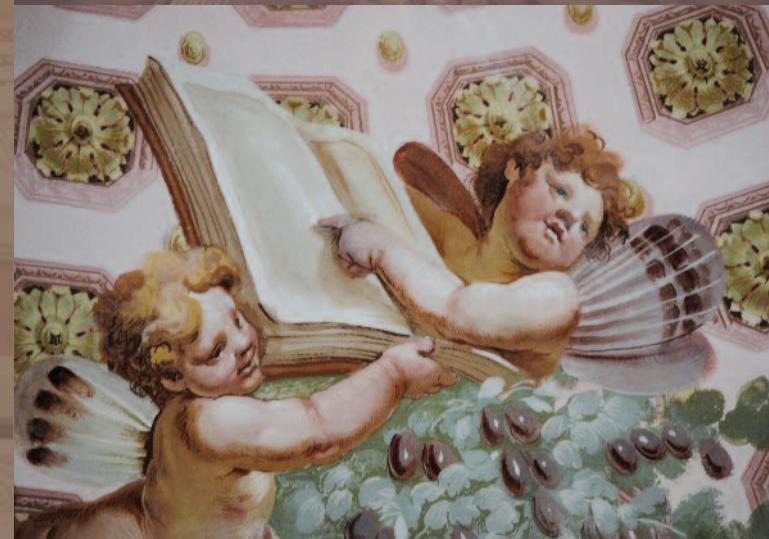
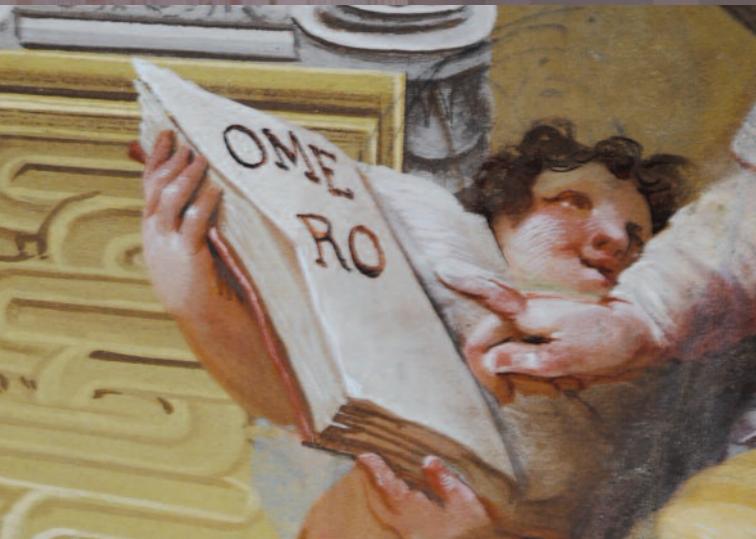
L'impianto decorativo denota notevole freschezza pittorica e capacità inventiva, frutto della collaborazione tra i pittori Carlo Baratta e Giuseppe Canepa; questi, anziché adottare la tecnica tradizionale ad affresco, ha eseguito i fondi pittorici e le quadrature architettoniche con colori a calce stesi su intonaco asciutto e successivamente Baratta ha eseguito le figure e le finiture con colori a tempera, accorgimento tecnico che gli ha permesso di alternare i loro interventi.
